### Information an unsere Kunden • Fenster • Türen • Fassaden

**Chemische  
Oberflächen-  
zerstörung**

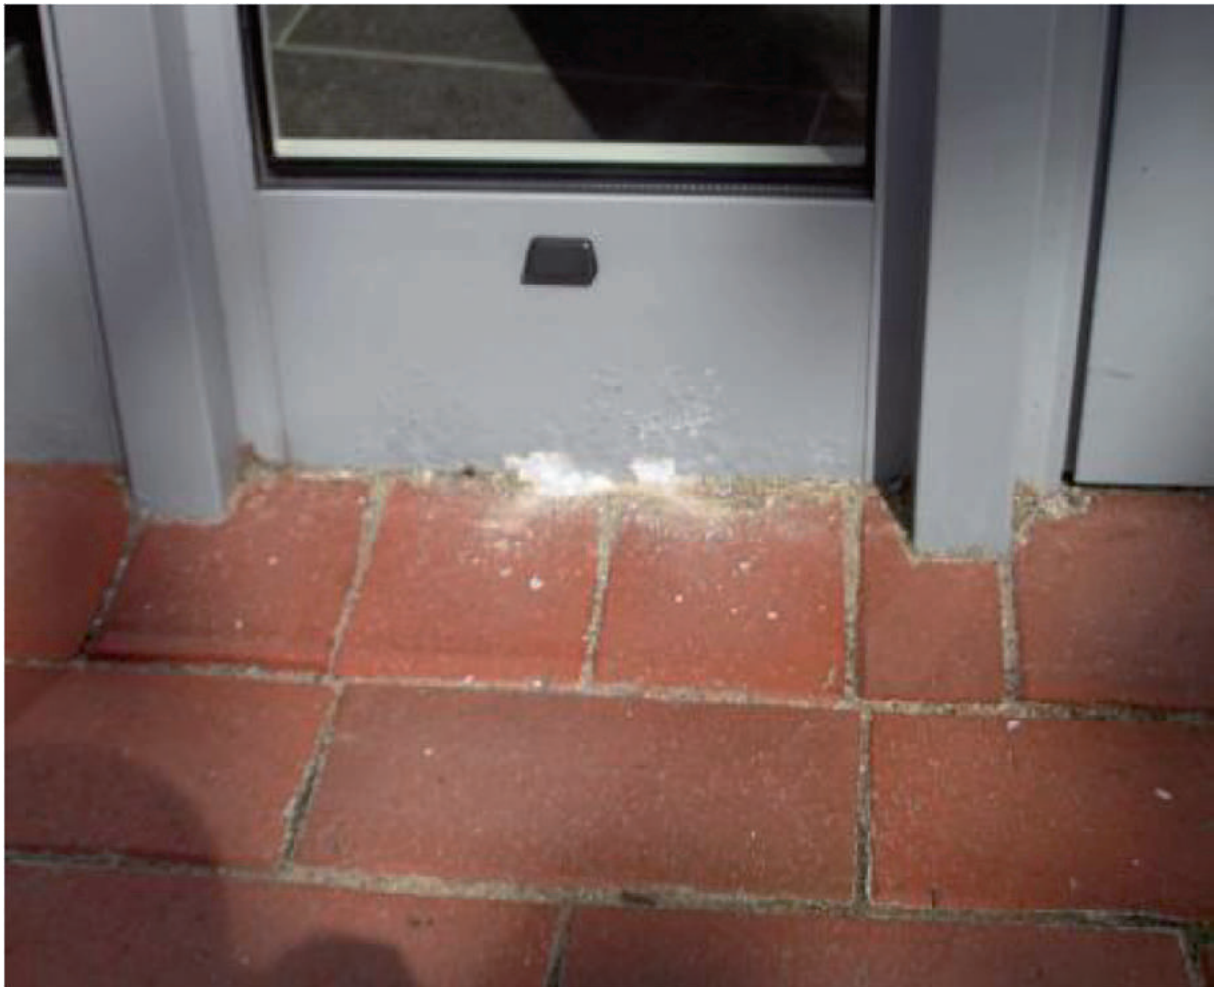
Das folgende Bild zeigt einen äußeren Anschluss mit Pflastersteinen, in Sand verlegt, die Oberfläche (Farbe) und teilweise auch das Aluminium haben sich in ein weißes Pulver verwandelt.

Bei der chemisch-physikalischen Analyse dieses Pulvers und des Füllsandes wurde eine überdurchschnittliche Belastung mit Quecksilber festgestellt. Das erklärt auch die chemische Reaktion (weißes Pulver) auf dem Aluelement, denn Quecksilber mit Aluminium bildet eine Amalgamverbindung. Diese führt dazu, dass sowohl die Oberfläche als auch das Aluminium zerstört werden.

Eine weitere Möglichkeit ein solches Beschädigungsbild hervorzurufen ist der Einsatz von Streusalzen oder Reinigungsmitteln, die sich im Füllsand über eine gewisse Zeit anreichern und in Verbindung mit Feuchtigkeit eine Lauge bilden können, die ebenfalls die Oberfläche des Aluminiums angreifen würde.

Um diese Situation in den Griff zu bekommen, ist es zwingend notwendig, das Pflaster in einem Abstand zum Element zu verlegen. Der Abstand sollte mindestens 15 mm betragen.

Um den Fortschritt der Korrosion zu stoppen, müssen die befallenen Stellen gründlichst gereinigt werden, damit die chemische Reaktion gestoppt wird. Bis zum Stillstand der Reaktion wird es aber einen nicht definierbaren Zeitraum brauchen.

Um das optische Aussehen der Elemente wieder herzustellen, ohne dass Profile getauscht werden müssen, gibt es die Möglichkeit, sie mit Edelstahlblechen abzudecken.

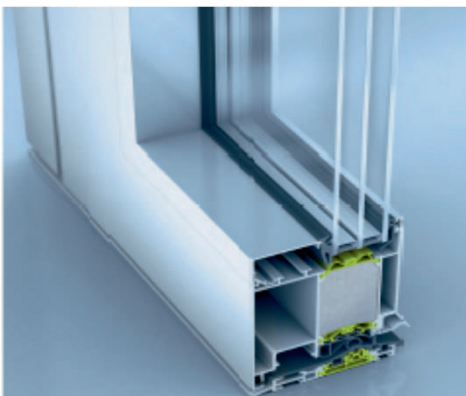
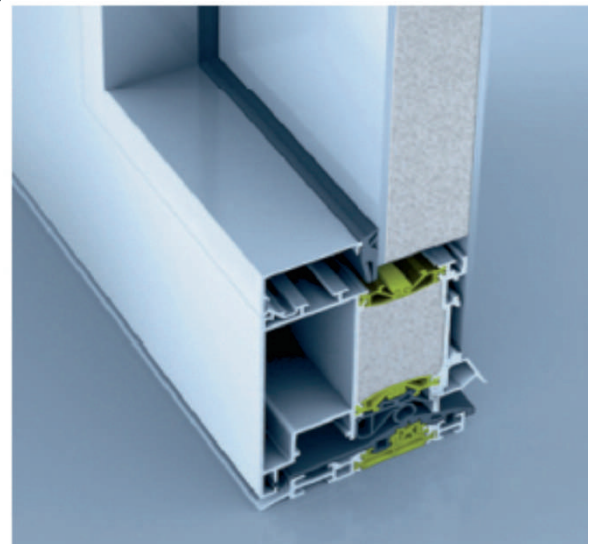
Türsystem D 92 UD, Schnittdarstellung

- » Bautiefen: 92/92 mm
- » variable Ansichtsbreiten: Rahmen 85 - 120 mm, Sprossen 94 - 120 mm, Flügel 56 - 84 mm
- » max. Glas-/Füllungsstärke: Rahmen bis 70 mm (Glas) und 92 mm (Füllung), Flügel bis 70 mm (Glas) und 92 mm (Füllung)
- » Luftdurchlässigkeit: Klasse 4
- » Schlagregendichtheit: Klasse 9A
- » Wärmedämmung:  $U_D > 0,7 \text{ W/m}^2\text{K}$
- » erfüllt alle Anforderungen der aktuelle EnEV 2014
- » ift-passivhauszertifiziert
- » Zertifizierung Einbruchhemmung bis Widerstandsklasse RC 3 für Profil-, Beschlag- und Füllungstechnologien
- » hochwärmedämmtes 3-Kammer-Profilsystem
- » Dichtungstechnologie für Rahmen und Flügel mit eckvulkanisierten Dichtungsrahmen zur Gewährleistung höchster Anforderungen an Elementdichtheit

- > **Profilbautiefe**
  - Rahmenprofile 92 mm
  - Flügelprofile 78-92 mm
  - Sprossenprofile 92 mm

- > **Profilansichtsbreite**
  - Rahmenprofile 85-120 mm
  - Flügelprofile\* 56-85 mm
  - Sprossenprofile 94-120 mm

- > **max. Flügelgewicht:**
  - 180 kg

- > **Wärmedämmung**
  - 1,3  $U_f$ -in  $\text{W}/(\text{m}^2 \cdot \text{K})$
  - $>0,70 U_d$  in  $\text{W}/[\text{m}^2 \cdot \text{K}]$
